1. 耐震診断の諸条件の設定

調査名 旧割烹新川屋改修工事設計業務委託(その2)に伴う地盤調査

旧割烹新川屋改修工事設計業務委託

2023.2.28

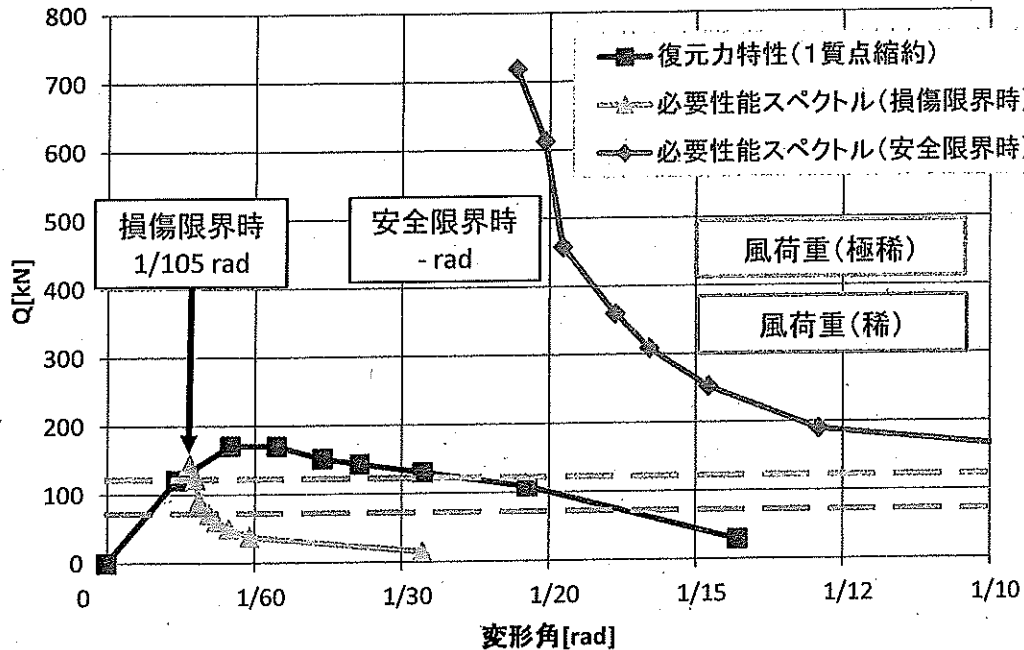
応答値の計算 (X方向: 南北方向)

X方向									
解析手法	階数	損傷限界			安全限界				
		限界変位		応答変位	判定	限界変位		応答変位	判定
足し合わせ	2階	1/ 120	<	1/ 118 (C0=0.23)	NG	1/ 20	<	1/ 0.0 (C0=0.00)	NG
	1階	1/ 120	<	1/ 98 (C0=0.15)	NG	1/ 20	<	1/ 0.0 (C0=0.00)	NG

・安全限界時の応答変形角は算出することができず、大地震時には倒壊する恐れがある事が確認された。

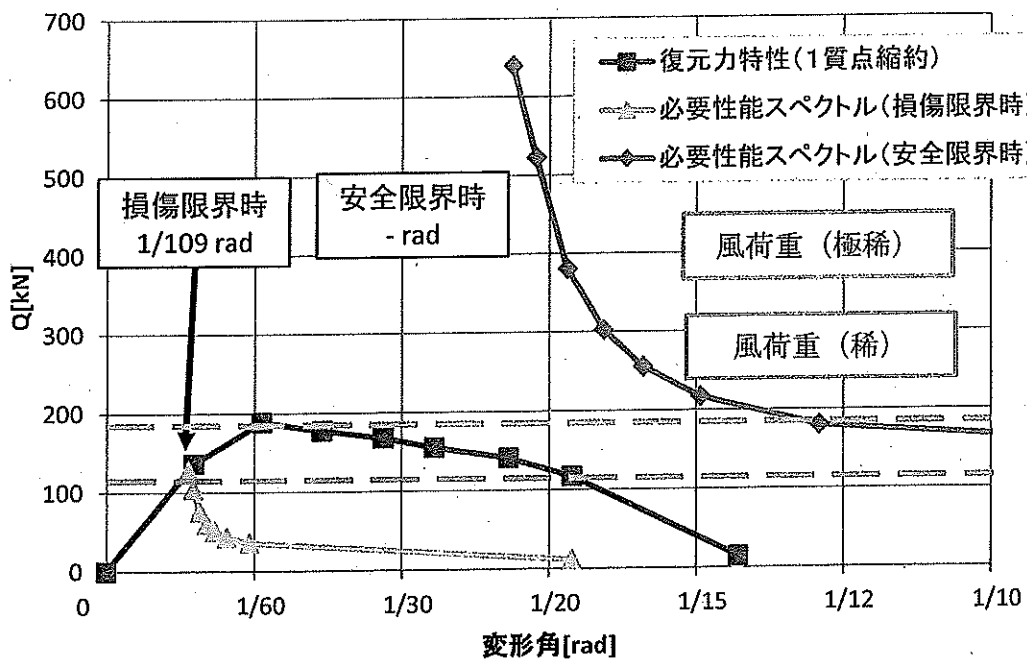
応答値の計算 (Y方向: 東西方向)

Y方向									
解析手法	階数	損傷限界			安全限界				
		限界変位		応答変位	判定	限界変位		応答変位	判定
足し合わせ	2階	1/ 120	<	1/ 90 (C0=0.19)	NG	1/ 20	<	1/ 12.9 (C0=0.10)	NG
	1階	1/ 120	≥	1/ 134 (C0=0.15)	OK	1/ 20	<	1/ 19.7 (C0=0.17)	NG

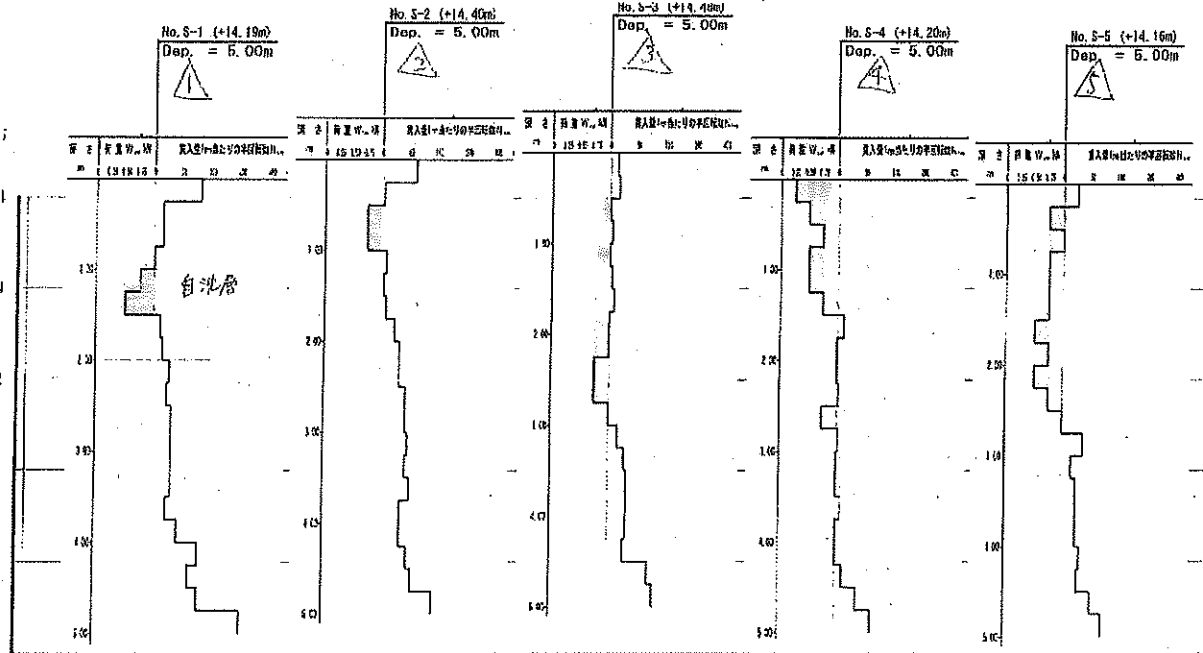
SWSの試験ではS-3,4,5で2mより深い位置でも自沈層が確認されている。

No.S-3,S-4,S-5地点は表層から3m付近まで自沈層が厚いことが分かる。

2m以下で検出された自沈は、750Nや1kNで発生している。技術基準解説書には「下方2～5mの間に500N以下で自沈する場合は特に検討しなければならない」と記載されており、これに該当すると考えることができる。しかし、当該地は谷津の埋め土であり、ボーリング試験を行った地点と建物直下の地点が同様とは言い難く、またべた基礎を新設した場合、既存より荷重が増えるため、地盤への影響が増大するため、地盤改良が不要とは言えない。
